# Geotekniskt utlåtande

Alsike Nord Etapp 2a

2019-09-09

10291861

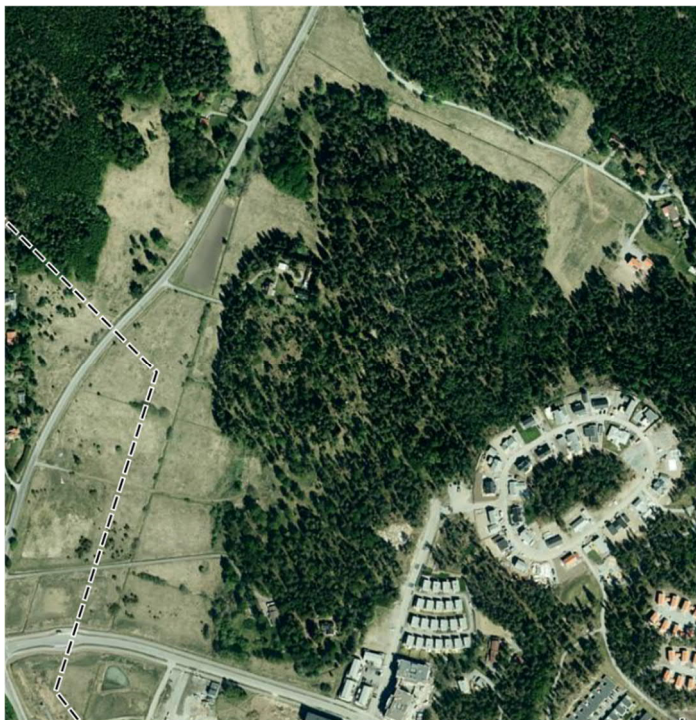
Aktuellt område utgörs främst av kuperad skogsmark som sluttar mot mer låglänt åkermark i väst och syd. Se figur 3 för flygbild över området. Ett våtområde återfinns i östra delen av området.

Figur 3: Flygbild över området. Utdrag från eniro.se

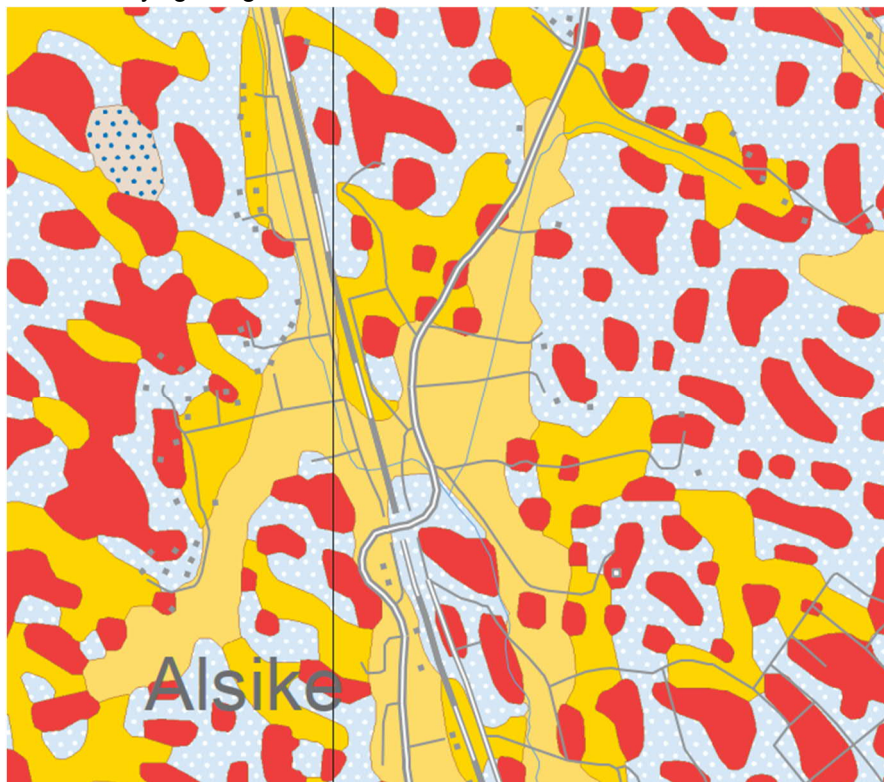
Enligt SGU's jordartskarta, se figur 4, så utgörs området främst av sandig morän och ytligt berg.

Figur 4: Jordartskartan[3], utdrag från SGU's "Kartgeneratörn". Ljusblått symboliserar sandig morän och rött symboliserar ytligt berg.

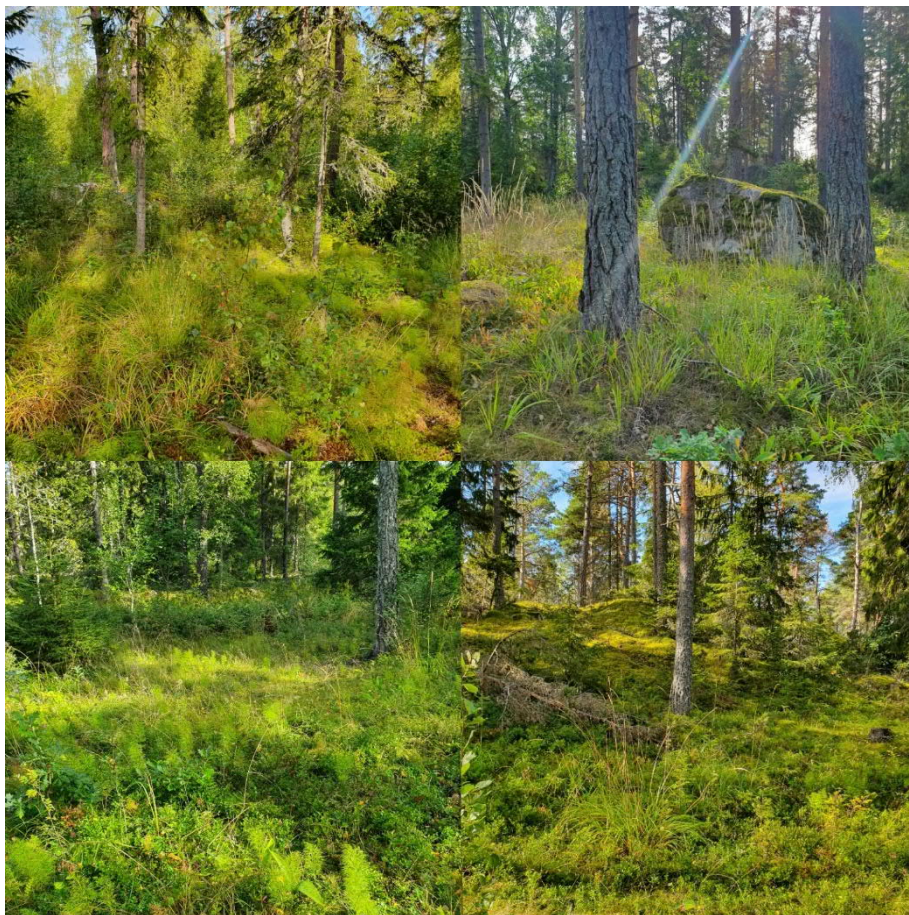
Utfört platsbesök[1] bekräftar det som jordartskartan visar. Enstaka mindre områden med lera, troligen av begränsad mäktighet, återfinns lokalt. Man kan också notera en del block i ytan, se figur 5.

Figur 5: Bilder från platsbesök 2019-08-30

I områden med lera av mindre mäktighet så kommer troligen utgrävning erfordras för att undvika sättningar.

Kompletterande undersökningar bör utföras i senare skede när exempelvis VA-ledningar ska projekteras. Undersökningarna rekommenderas inledas med kartering av ytligt berg och därefter inriktas på att bestämma bergfritt djup samt undersökning i områden med lera för att bedöma dess mäktighet och utbredning. Vidare bör man i områden där man planerar uppföra byggnader låta utföra en radonundersökning.
