Geotekniska förutsättningar för del av tomten Gredelby 7:76

Planerad nybyggnation

Sammanställning utförd av
Fredrik Molin

JM AB
2018-11-14

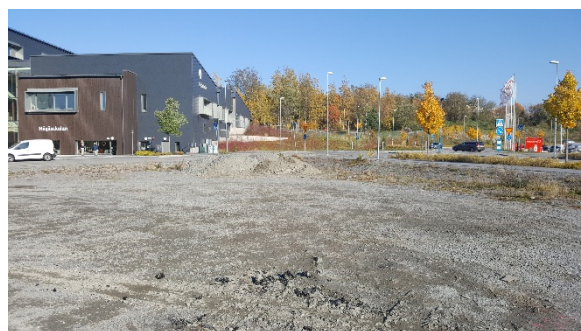
Bild grusyta, bild tagen mot Högåsskolan

Området i öster är plant och består idag av en större grusyta. I väster lutar det ned mot parkvägen och Knivstaån. Vid grusytan ligger marknivån mellan +15 och 16m. Vid parkvägen mot Knivstaån är marknivån mellan +11 och 12m. De olika nivåerna delas av med en slänt strax öster om parkvägen.

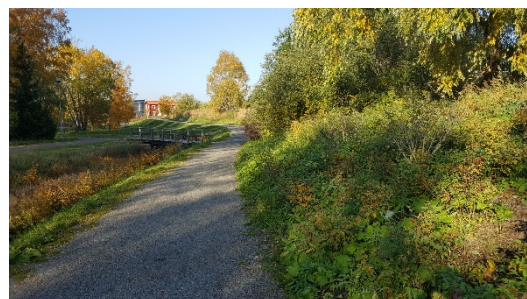
Bild parkväg utmed Knivstaån
